## INFORME PREELIMINAR DE AVANCES (PTE. 2): **DÍA 4 - 5 - 6**

### Colegio Juan Pablo II - Nogales (V Región)

A continuación, se grafica la segunda parte de las intervenciones ejecutadas en calle **Juan Pablo II**, calle **Pedro Godoy**, calle/pje. **Padre Pio X** y calle **Los Tamarindos**.

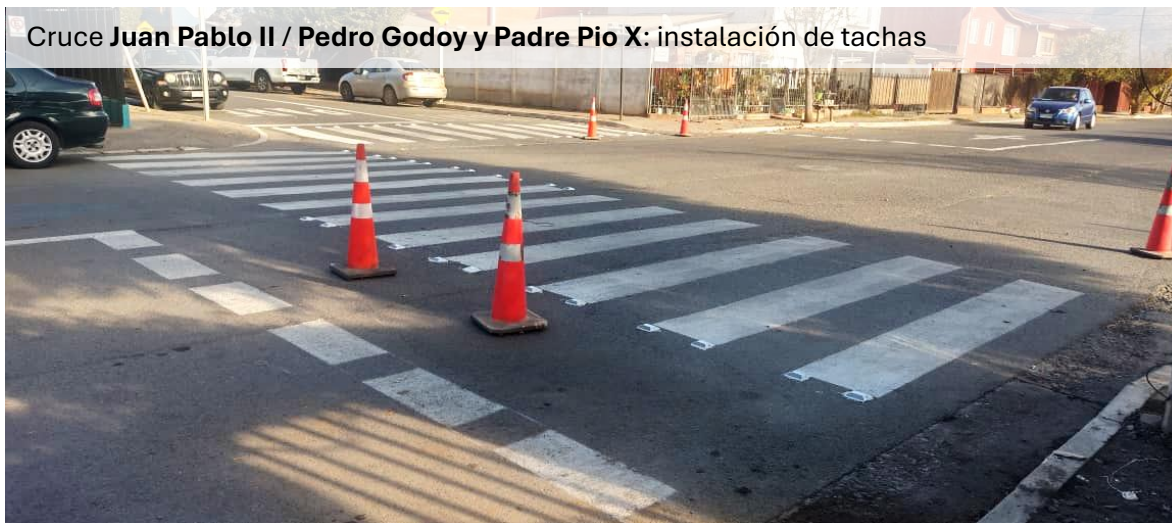
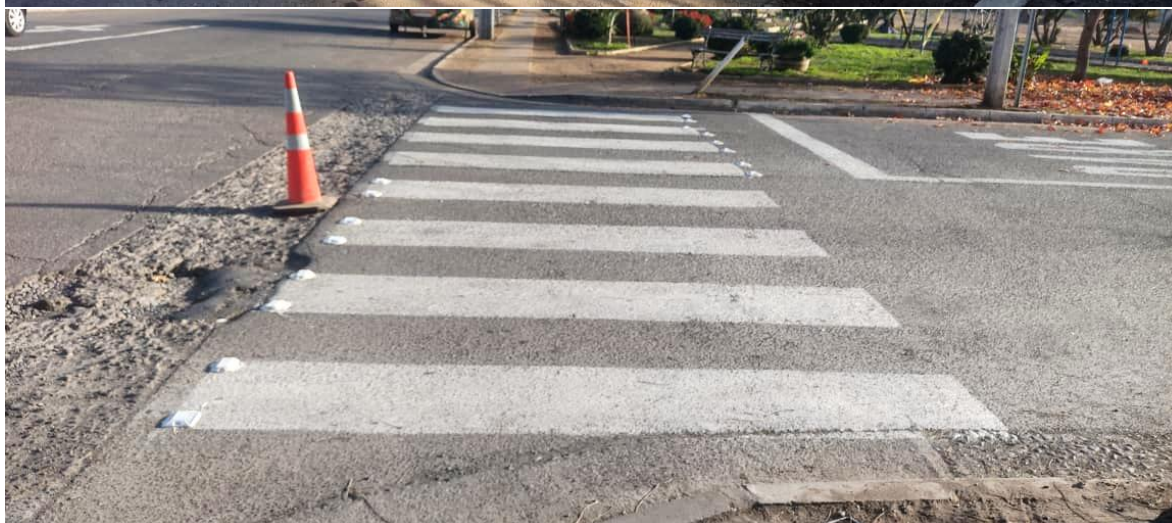
**Cruce Juan Pablo II / Pedro Godoy y Padre Pio X: instalación de tachas**

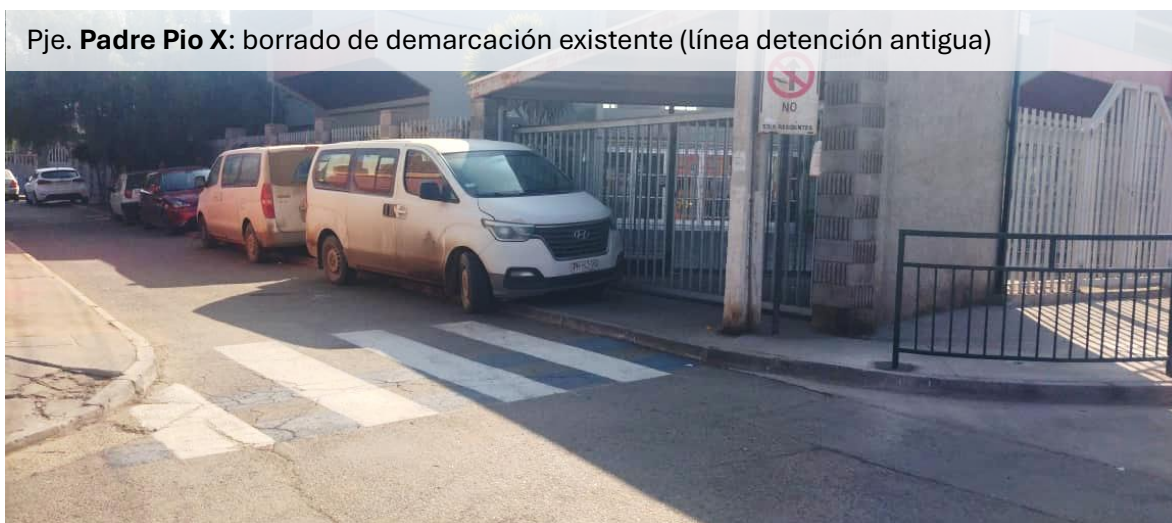
**Pje. Padre Pio X: borrado de demarcación existente (línea detención antigua)**

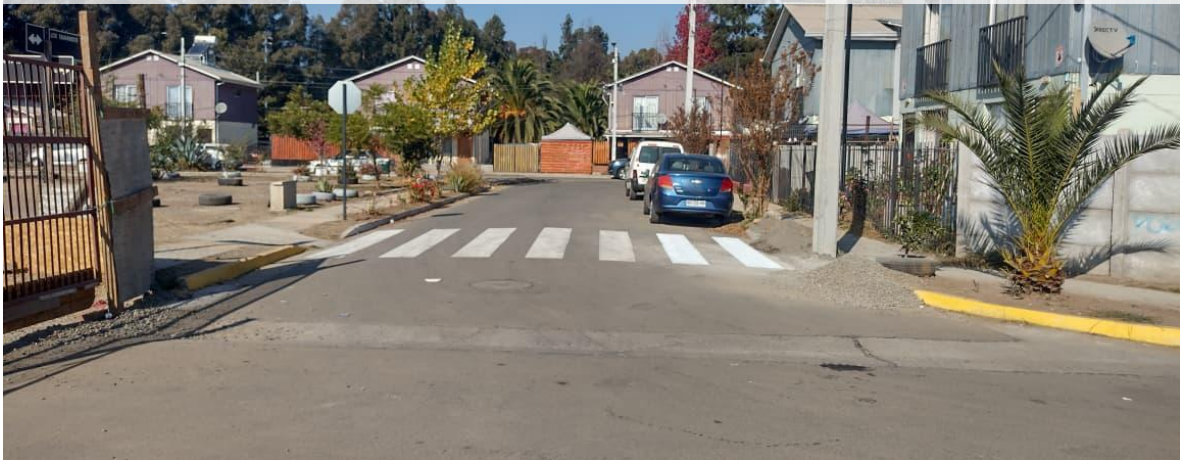
Calle **Los Tamarindos**: demarcación de 2 franjas peatonales obstruidas por arena

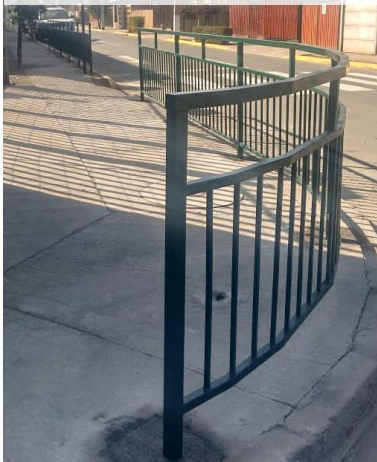
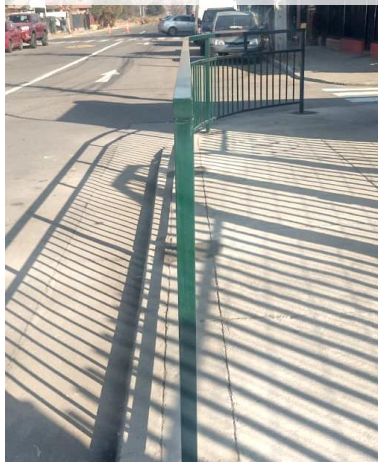
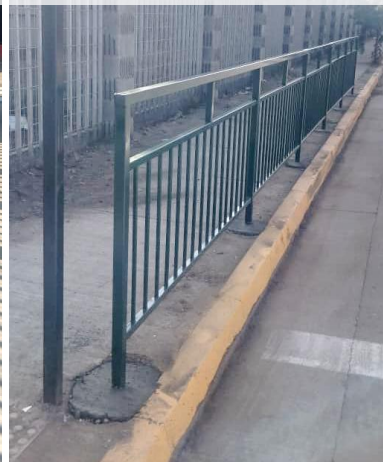
Calle **Juan Pablo II**: instalación valla peatonal en acceso a colegio

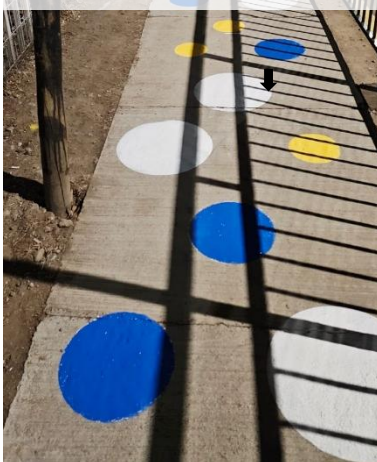
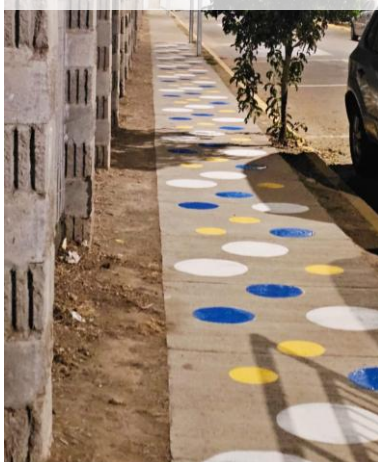
Calle **Juan Pablo II**: demarcación de Urbanismo Táctico

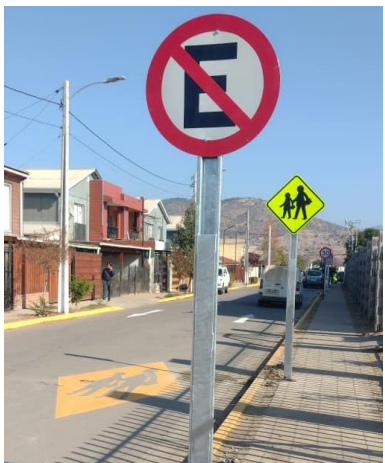
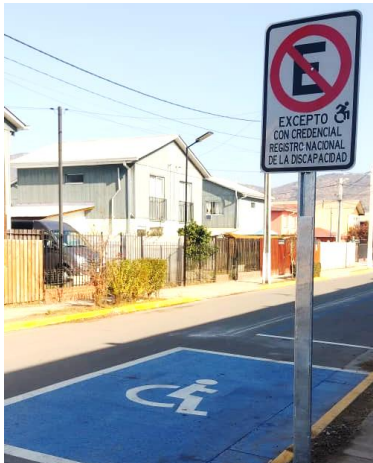
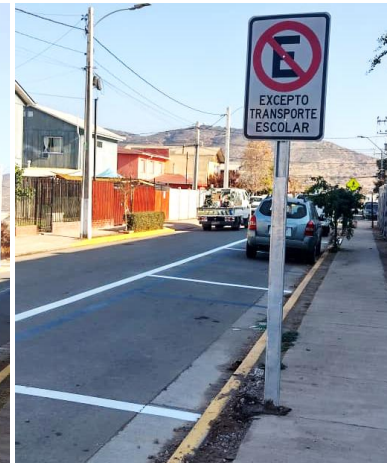
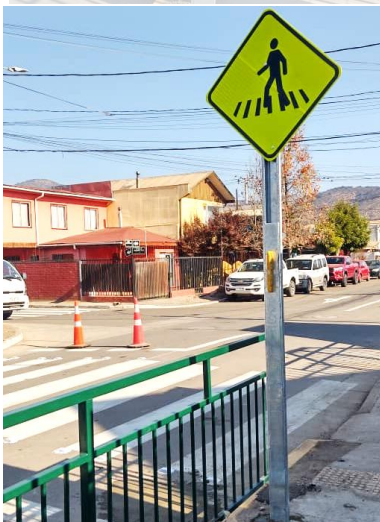
Calle **Juan Pablo II**: instalación de señales verticales nuevas (ruta acceso colegio)
